La Misión SLIM de Japón Revive en la Luna

La Misión SLIM de Japón revive en la Luna después de un apagón de nueve días. Aterrizador invertido enfrenta problemas, pero resiliencia tecnológica permite recarga solar sorprendente

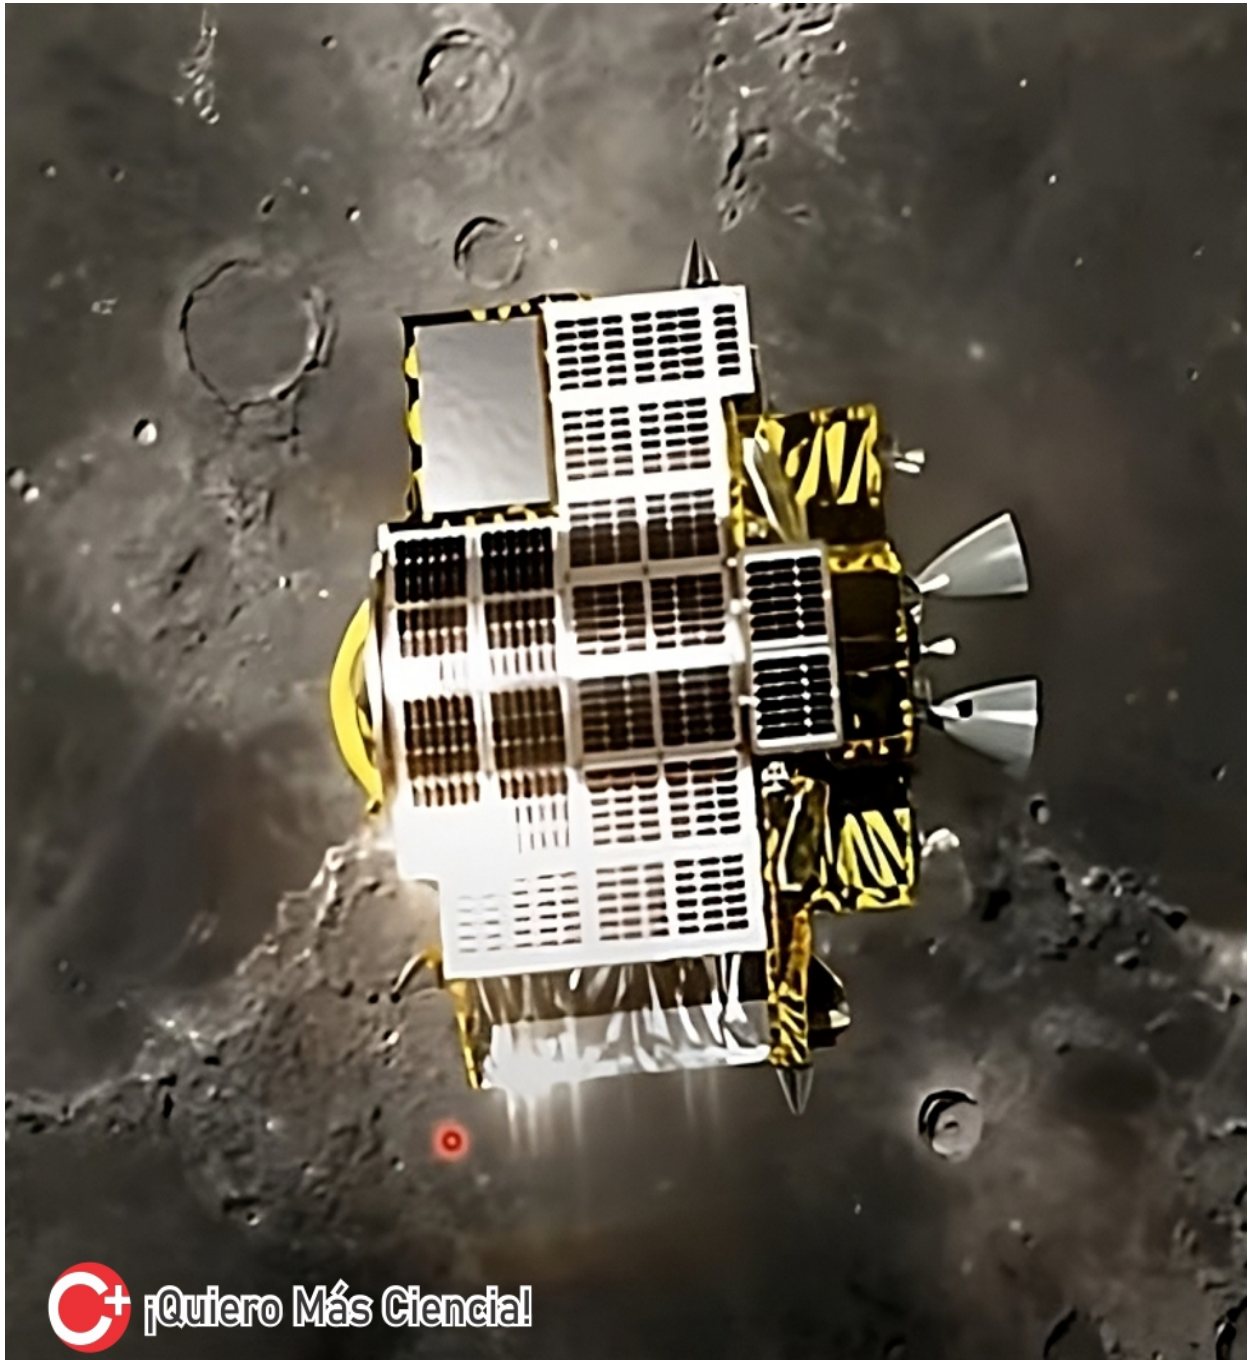
SLIM aterriza a unos impresionantes 55 metros de su objetivo original, marcando el aterrizaje más preciso hasta ahora.

SLIM aterrizó en la superficie lunar a unos 55 metros de su objetivo original, lo que lo convierte en el aterrizaje más preciso jamás logrado. Días después, el Orbitador de Reconocimiento Lunar de la NASA avistó el aterrizador en la Luna desde 80 kilómetros de altura.
